熊本城復旧工事

長堀

長堀は熊本城の南側を流れる坪井川に面する石垣の上に建つ全長242.44mの堀で、国の重要文化財に指定されています。

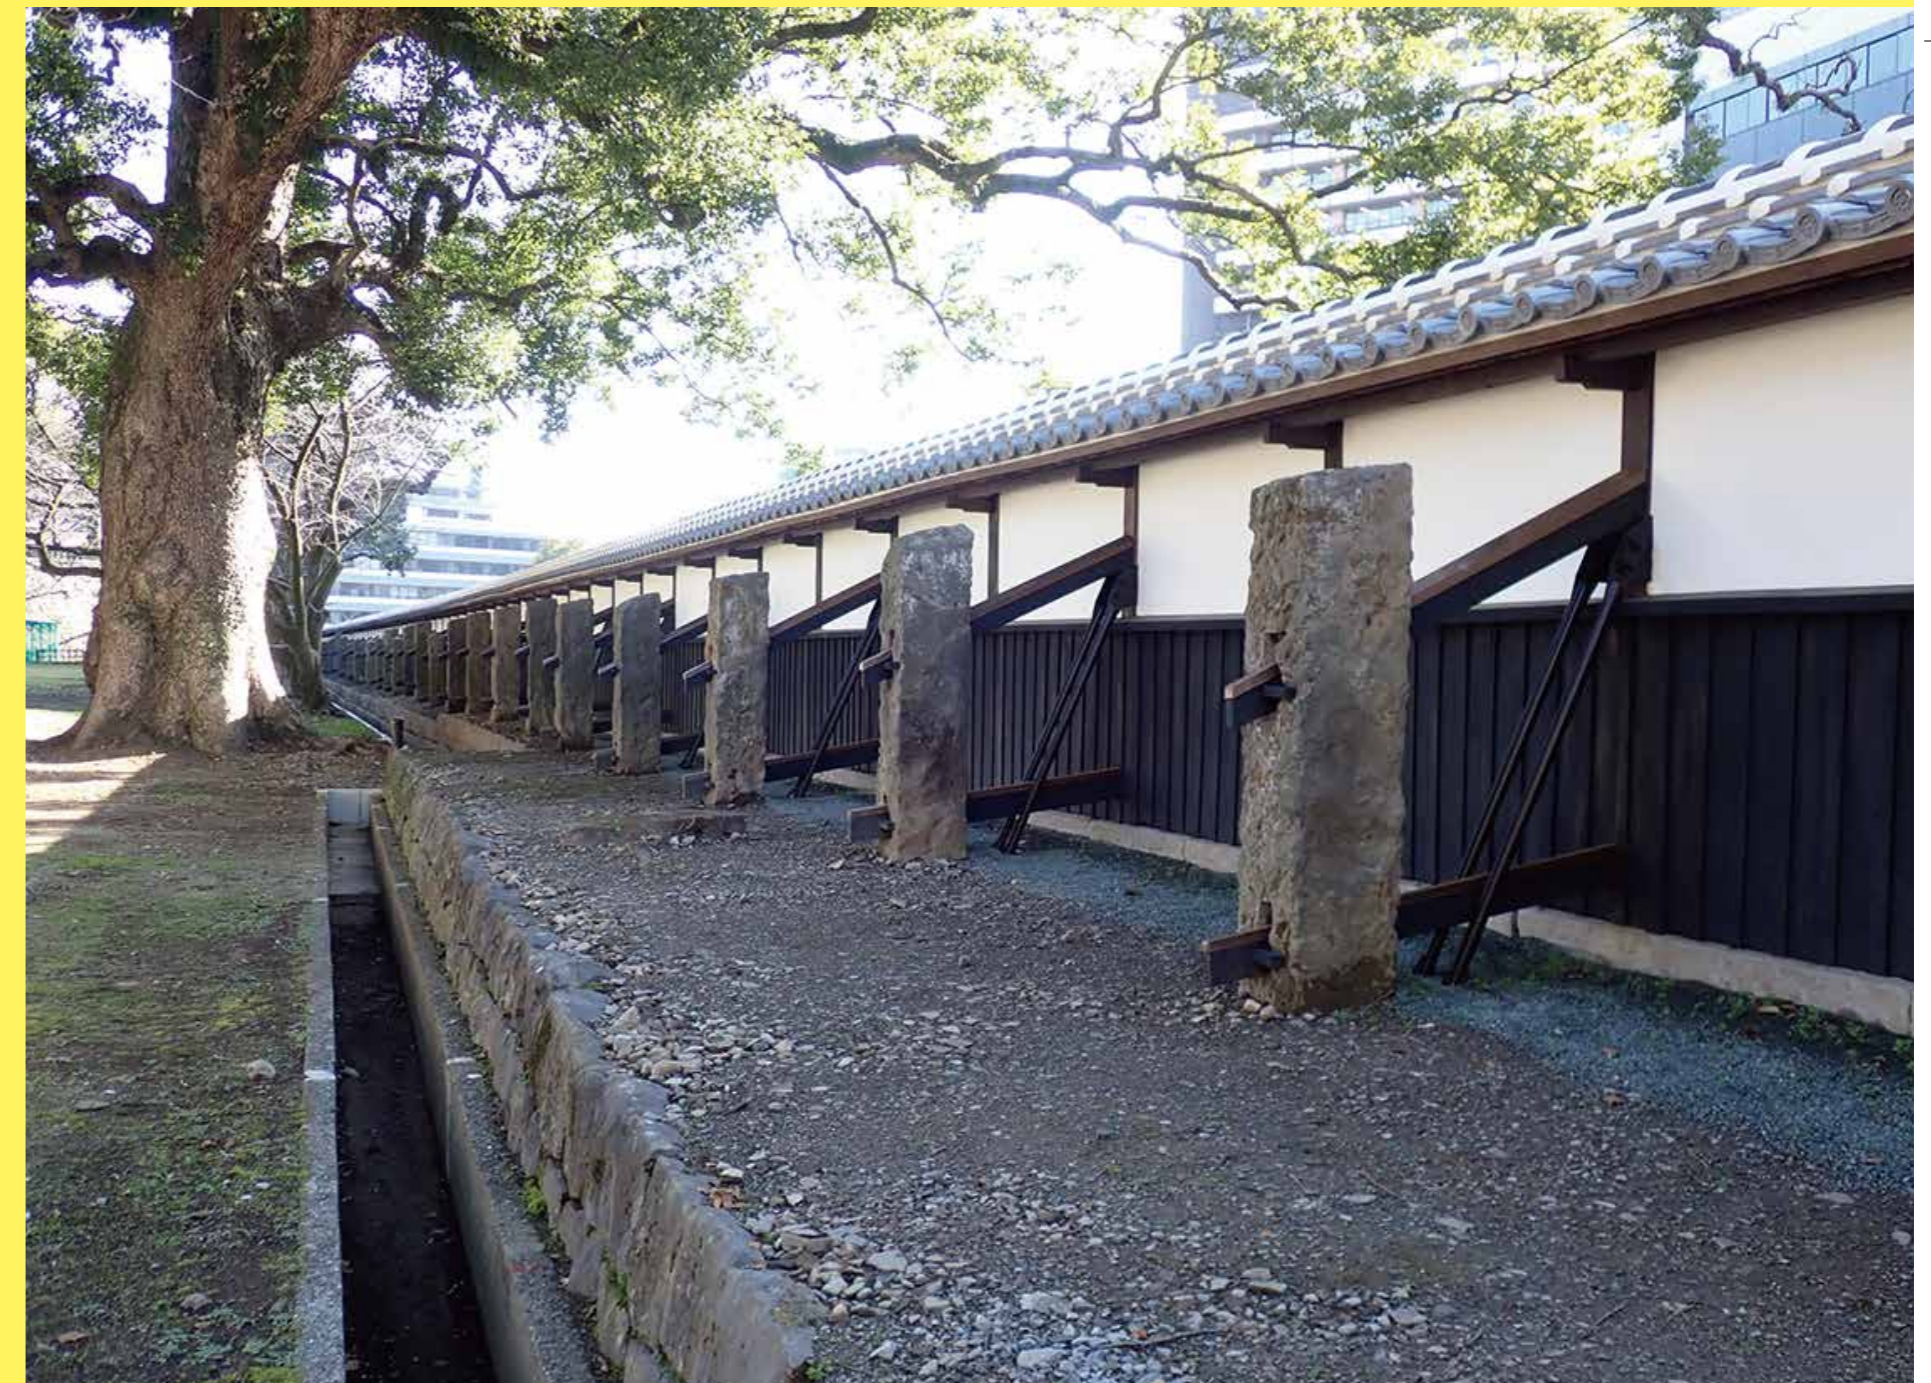
5 復旧完了後の長堀(城内側)

今回の復旧では、地震前の姿に戻すことに加え、地震や台風に強いものにするため、新たにステンレス製の筋交いで補強が行われています。

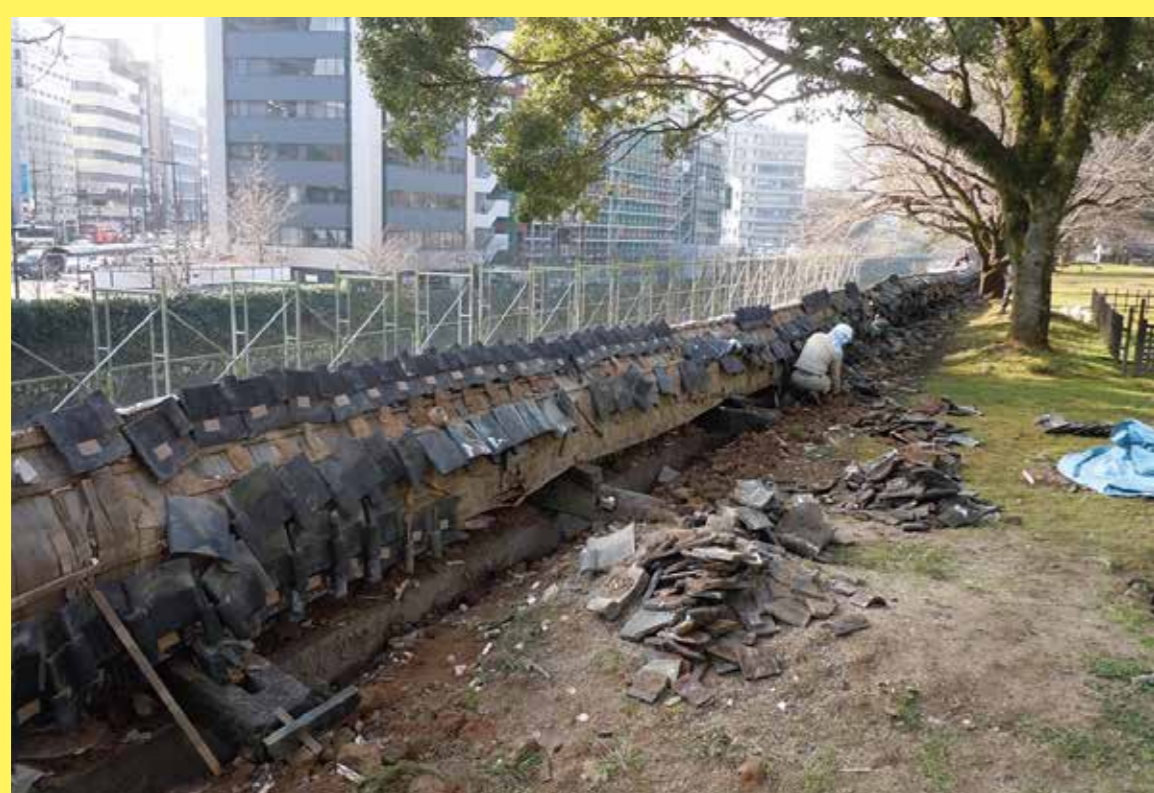
2 解体中の長堀

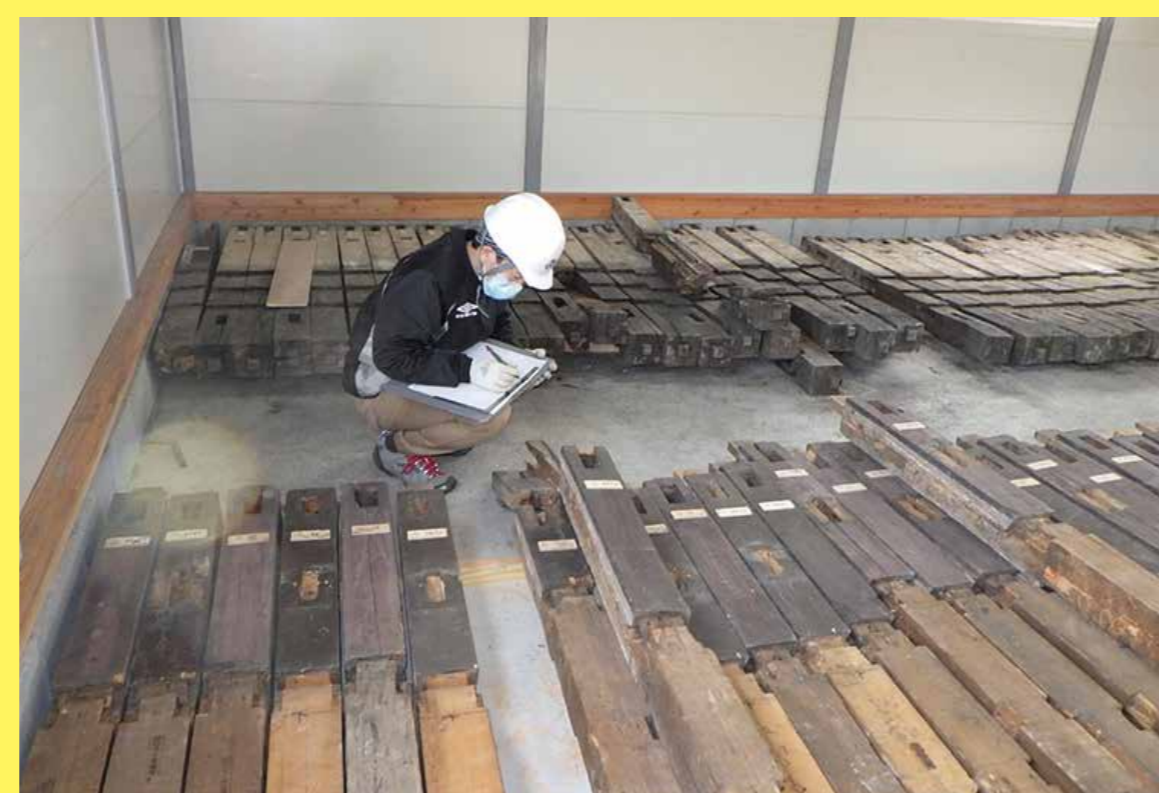
2 解体した部材の調査

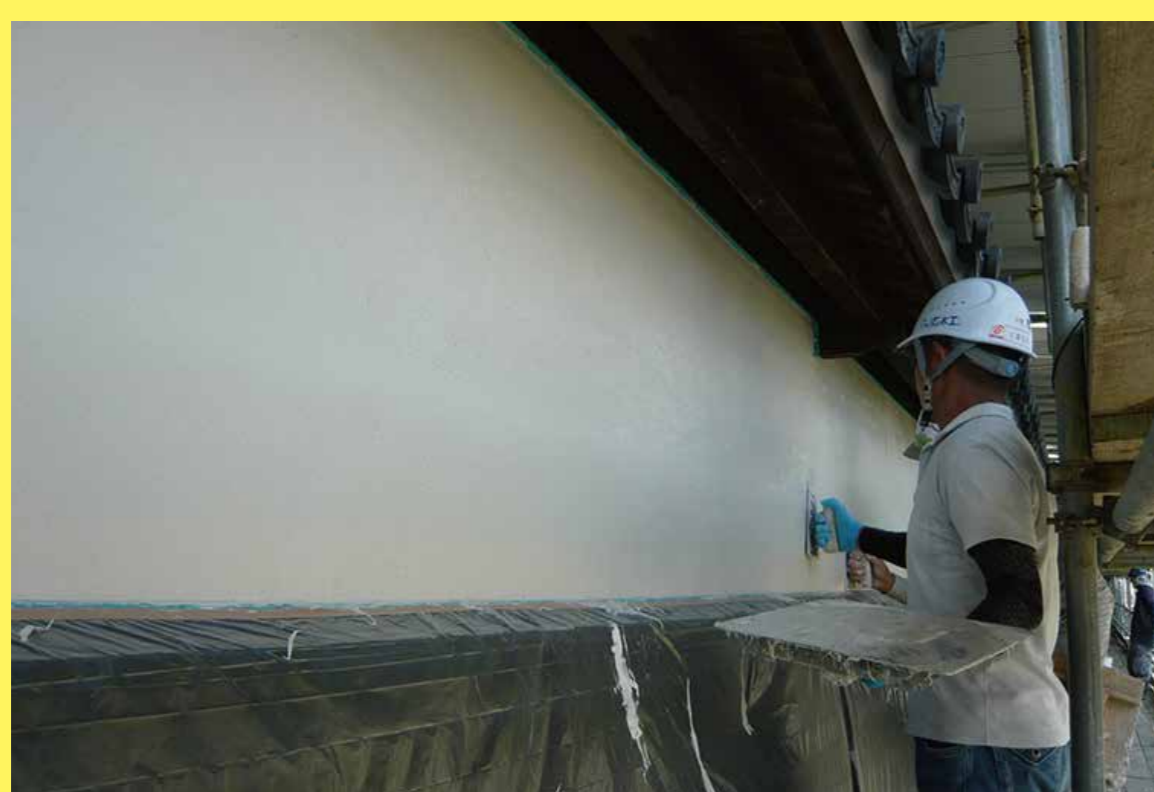
3 漆喰塗り

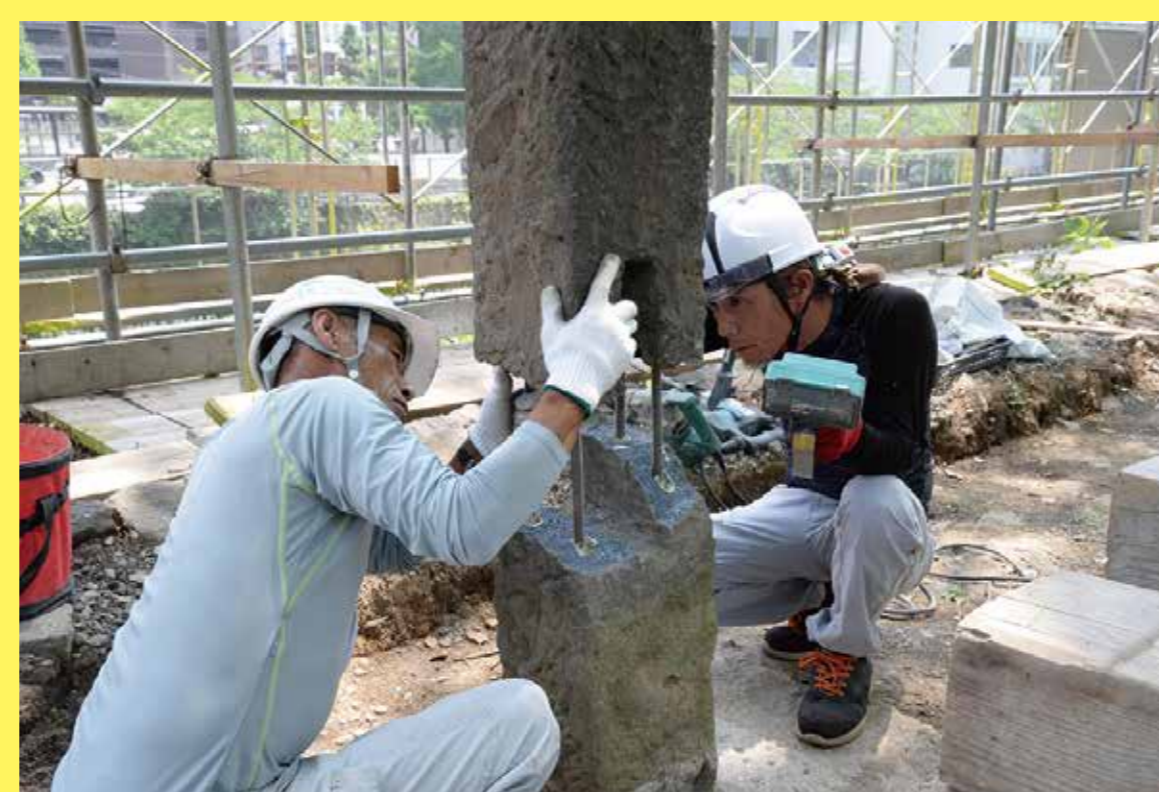
4 折損した控石柱の補修作業

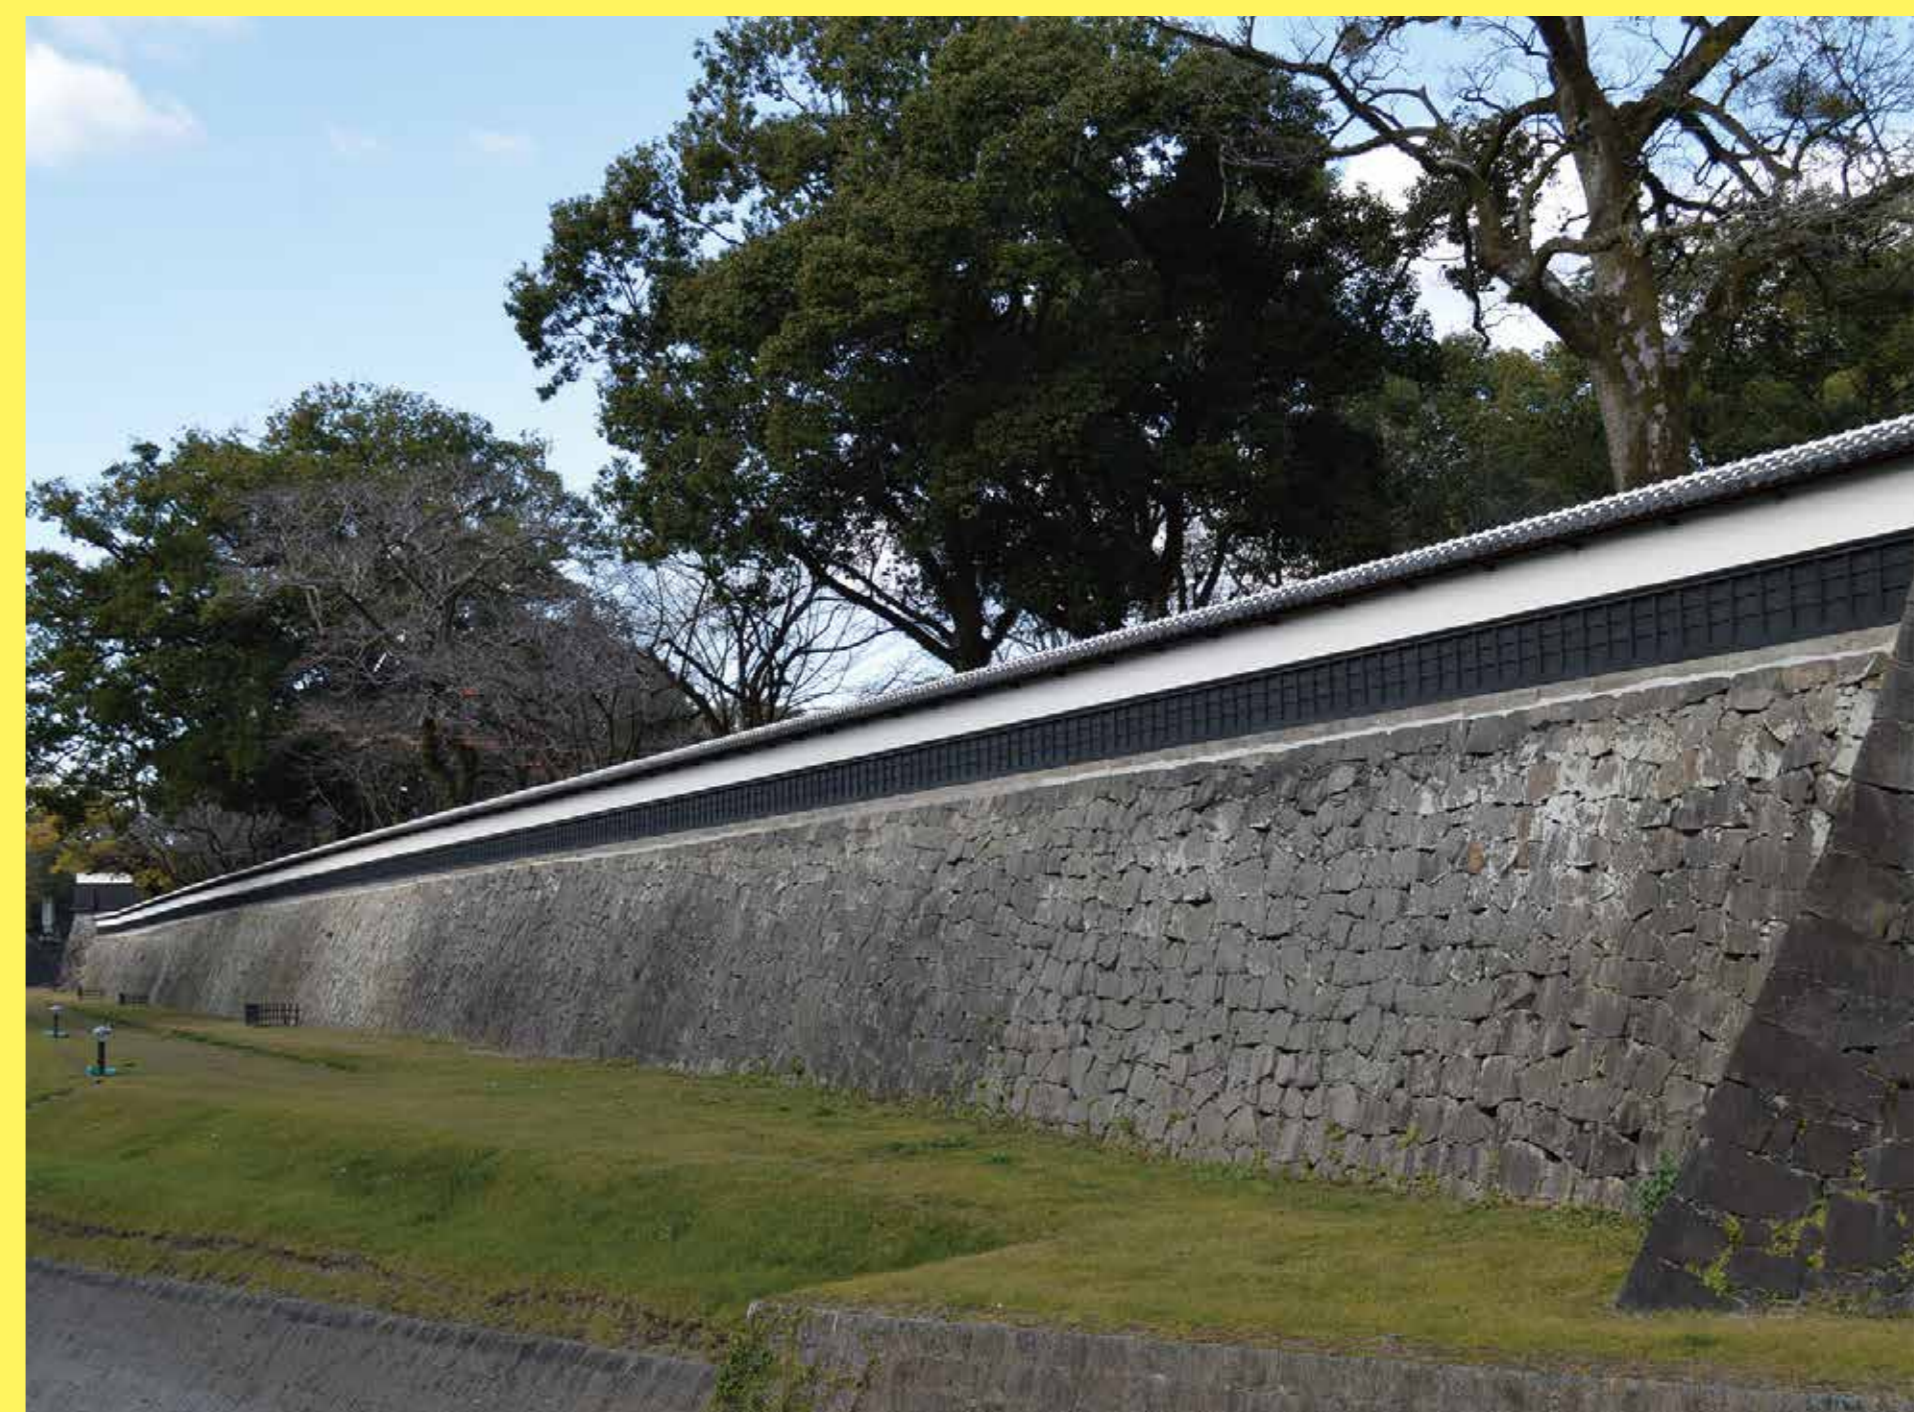
5 復旧完了後の長堀
