〈範囲で記録的な大雨〉

平成30年7月豪雨

平成30年7月豪雨の概要

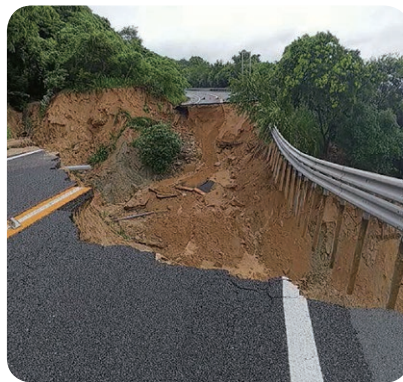
道路の被害

電気、水道等のライフラインの被害のほか、道路、鉄道等の交通インフラにも甚大な被害が発生。

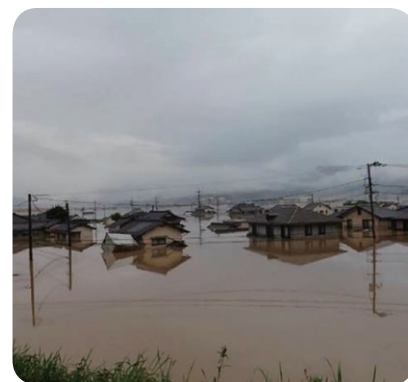
浸水被害

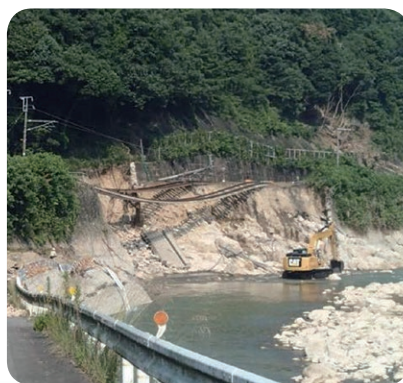
鉄道の被害
